# Deutsches Schifffahrtsmuseum

## Der Einbaum von Aschaffenburg

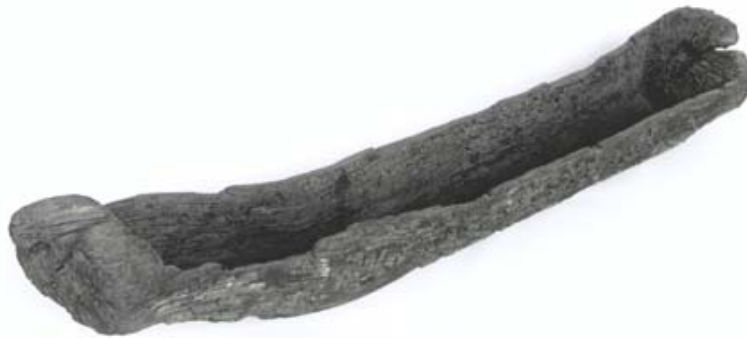
Dieser kaum 2 m lange **Einbaum** ist auf die **2. Hälfte des 14. Jahrhunderts datiert** und tauchte 1908 bei Aschaffenburg aus dem Main auf.

Er ist nicht gerade zugerichtet und auch nicht breit genug, um einem Menschen Platz zu bieten.

Entlang der beschädigten Oberkanten der Bordwände kann man Spuren von einer Reihe von Löchern erkennen, wie sie für **Pontons** – Schwimmkörper – von **Floßföhren** typisch sind: Man montierte über zwei oder mehr **Pontons** ein Lattenrost, das die Plattform bildete, auf der Mensch, Tier und Wagen übersetzen konnten. Solche Floßföhren waren bis ins 20. Jahrhundert auf kleinen Flüssen in Betrieb.

Der **Ponton** ist nach der Bergung nicht **konserviert** worden, und die Folgen sind deutlich: Schrumpfungen des Holzes beim Trocknen haben breite Risse in der Oberfläche entstehen lassen, längs und quer zur Faserrichtung. Deshalb sieht die einstmals glatte Holzoberfläche jetzt aus wie alte Eichenborke. Solche Trocknungsschäden kann man nicht rückgängig machen.
