Deutsches Schifffahrtsmuseum

Karl von Bremen

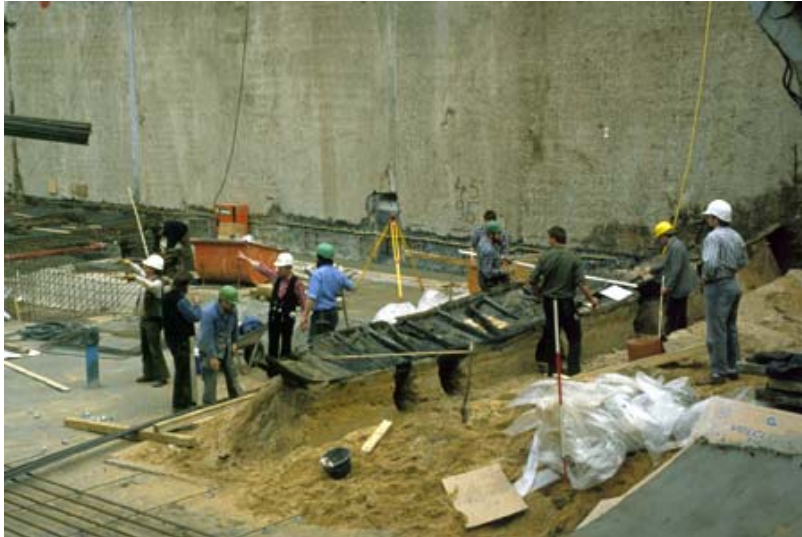
Der Baggerführer in der Baugrube eines neuen Hotels an der Wachtstraße in Bremen legte am Mittwoch, dem 29. März 1989, ein hölzernes Schiff frei, 10 m unter Straßenniveau in einem ehemaligen Weserlauf. Ein Ende des Schiffes verschwand in der Betonwand der Baugrube.

Das Schiff hatte keine Eisennägel oder Nieten, nur Holzdübel. Die äußeren Planken des Bodens waren im Querschnitt L-förmig: Mit solchen Planken verband man vor Jahrhunderten den Boden eines Schiffes mit seinen Seitenwänden. Wir konnten 12 m des Schiffes bergen, 5 bis 8 m stecken heute noch außerhalb der Baugrube unter der Straße.

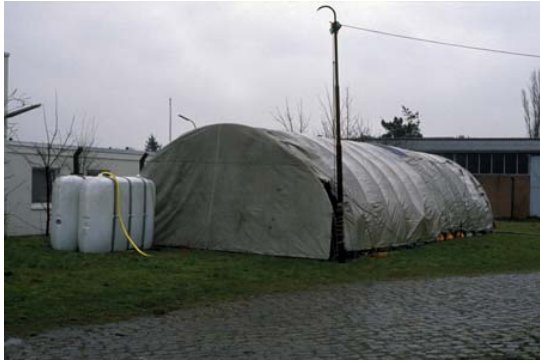
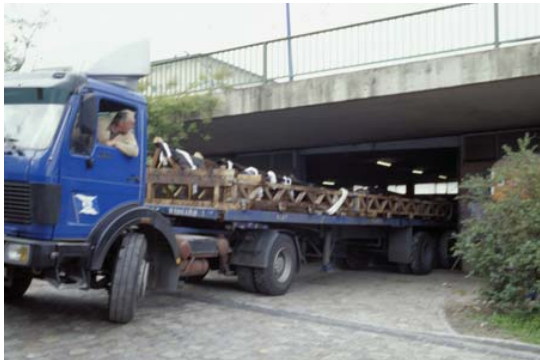
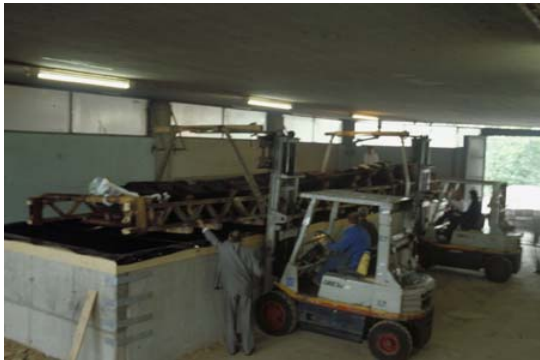
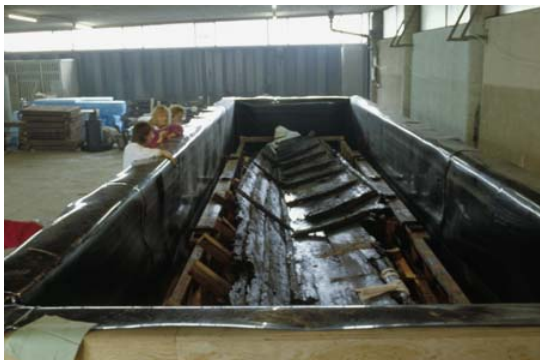
Wir müssen das Schiff neu aufbauen. Alle Bauteile sind lose: Spanten zerbrochen, die Holzdübel in den Seitenplanken abgeschert und abgebrochen, teils schon im Boden vor der Bergung, teils während der Transporte nach der Bergung.

Die **Konservierung** der Hölzer ist aufgrund des Geldmangels nicht so gut gelungen, wie erhofft. Planken, die sich im Tränkbad leicht verworfen haben, erhitzen wir und pressen sie in ihre ursprüngliche Form.

Hier legen wir die drei Bodenplanken auf eine Grundplatte, damit sie nicht im Laufe der Zeit durchhängen. Die Platte ist der Wölbung der äußeren Planken angepasst.

Wir bauen Hilfsspanten, um die Seitenplanken befestigen zu können. Später werden wir ein System von Stahlspanten entwickeln, die das Schiff von innen in Form halten.

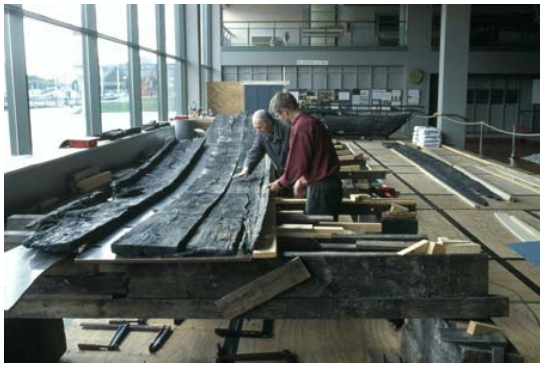
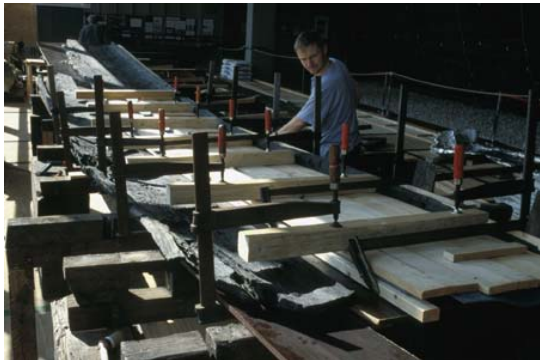
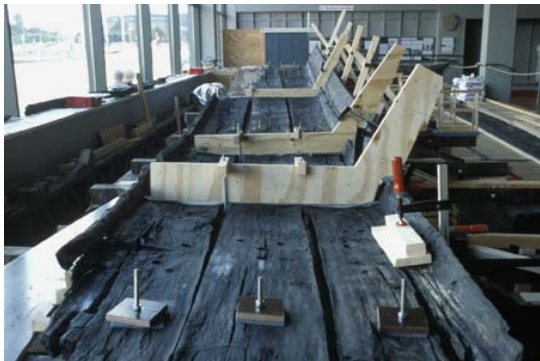
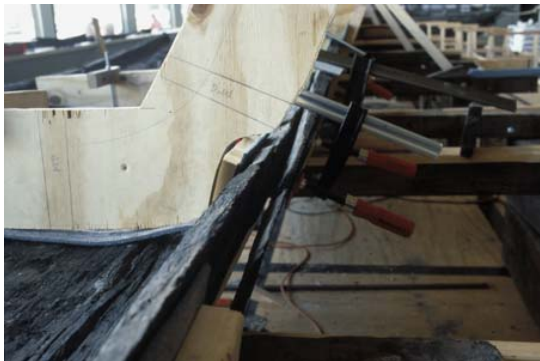
Die Backbordseite des Schiffs ist weitgehend erhalten, von der Steuerbordseite fehlt ein Teil. Jede Seite besteht aus drei in Klinkerbauweise gesetzten Planken.

Die größte Breite des Schiffes betrug wohl 220 – 240 cm, die Höhe der Seitenwände mittschiffs ca. 75 cm.

Acht Männer passen die zweite Backbord-Planke so an die erste an, dass die Dübellöcher in der Überlappung sich decken. Mit Hilfe der Dübellöcher können wir auch die Steuerbordseite aufbauen, deren zerbrochene Planken vor der Bergung aus ihrem Verband gefallen sind.

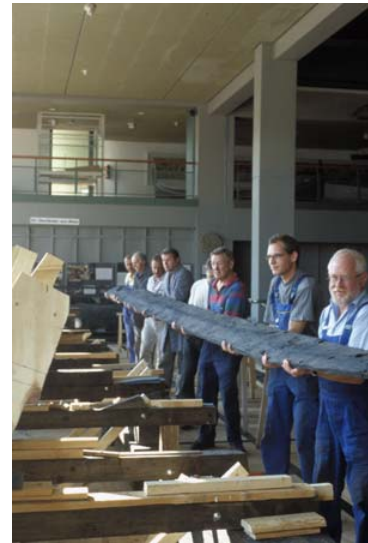
Mittschiffs sind die Planken ca. 30 cm breit und 5 cm dick, zum Ende des Schiffes werden sie schmaler und dünner. Die Überlappungen der Planken sind sehr breit und waren mit Moos kalfatert.

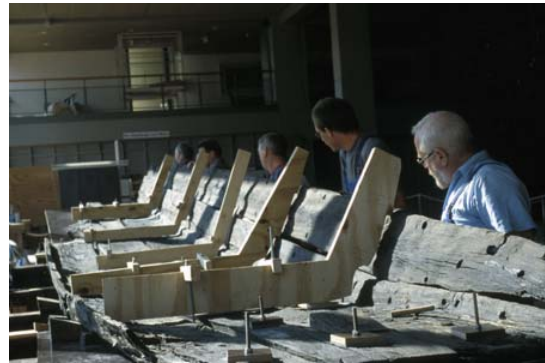
Wir stecken neue Dübel in alte Löcher. Vermutlich haben Schiffbauer vor 1200 Jahren gerade an der Verdübelung der Spanten gearbeitet, als **Karl** unterging, vielleicht durch ein Hochwasser: Viele der alten Dübel standen bei der Bergung auf der Unterseite des Schiffes 1 – 2 cm hervor und waren noch nicht zu Dübelköpfen zurechtgeschnitzt.

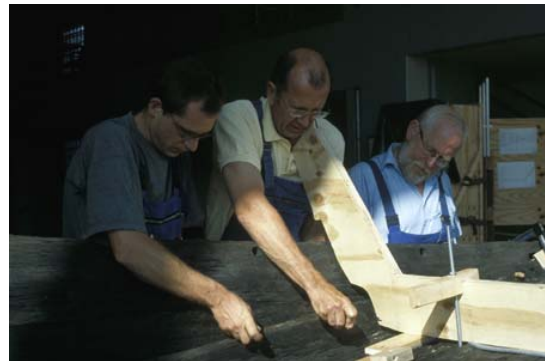
Wir finden weitere Anzeichen dafür, dass **Karl** gerade umgebaut wurde: Einige Dübellöcher sind mit Moos zugestopft, andere passen zwar aufeinander, fluchten aber nicht. Einen Hinweis, wie **Karl** angetrieben wurde, finden wir nicht. Wahrscheinlich konnte man ihn staken oder im Stehen mit Stoßrudern vorwärtsbewegen.

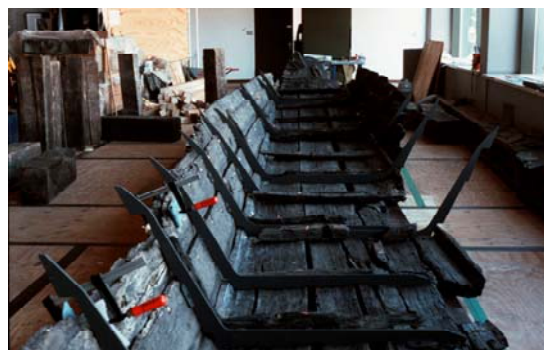
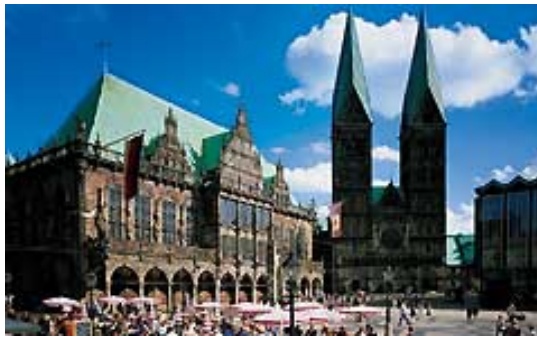
Die hölzerne Grundplatte ruht auf zwei stählernen Längsstringern, die der aufgehenden Wölbung des Schiffes angepasst sind. Eine Stahlplatte stützt die breite Bugplatte des Schiffes, die die Enden der Seiten- und Bodenplanken zusammenhält. Dort, wo die Oberkante der Schiffsseiten fehlt, haben wir sie mit einem schmalen Stahlprofil angedeutet. So bekommt der Betrachter einen Eindruck von Volumen und Fassungsvermögen des großen Flussschiffes.
